Vattenfalls Vändkors i trästolpe med vägbelysning.

Bild nr
4616

Motiv
En ovanlig belysningsstolpe

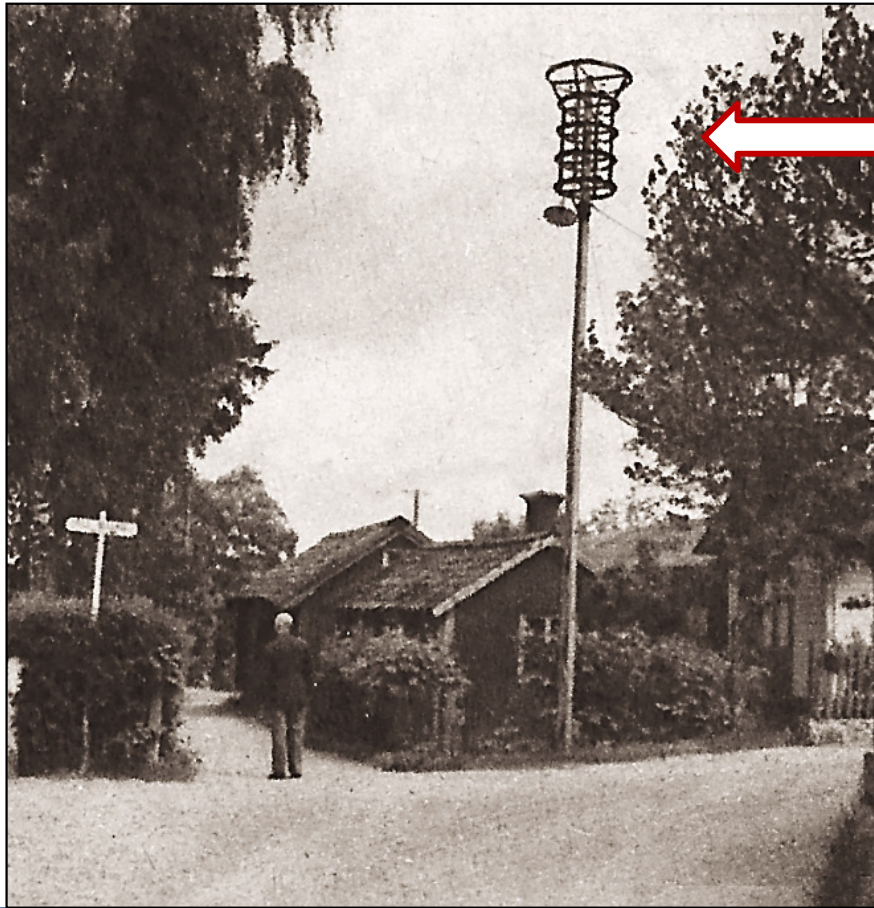
Vändkors användes för distribution av el.

Här placerad i hörnet av Birkavägen – Wallinvägen 1944.

Stolpen på bilden är ett s.k. *Vändkors*, även andra lokala benämningar förekommer, som Stockholms Elverk använde i tätorterna inom sitt verksamhetsområde. Det fanns en stor mängd av dessa i Bromma, Äppelviken, Hägersten och Enskede och så detta på Dalarö. De fanns kvar till slutet av 1900-talet.

Vändkorset skapade flexibla möjligheter för ledningsdragning i olika riktningar utan att montera speciella fästpunkter. Ofta fungerade *Vändkorset* även som kopplingspunkt.

Vändkorsen försvann vartefter som elnätet förlades i marken. Dessutom var *Vändkorsen* inte godkända för sambyggnad av el/tele.

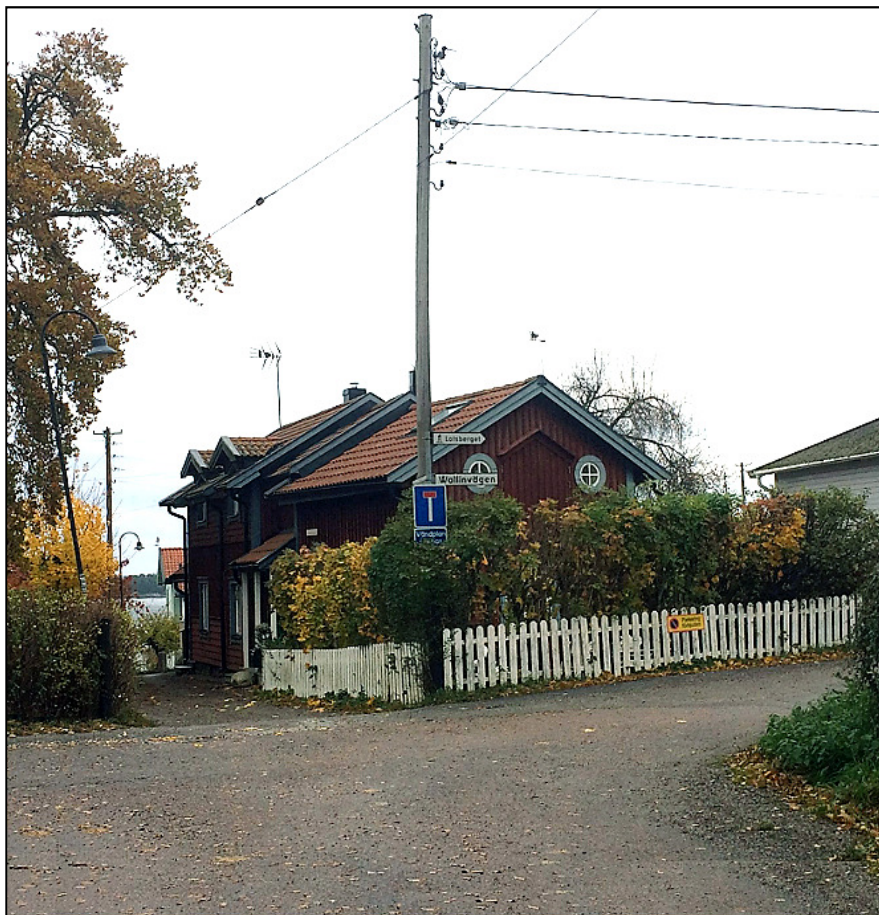
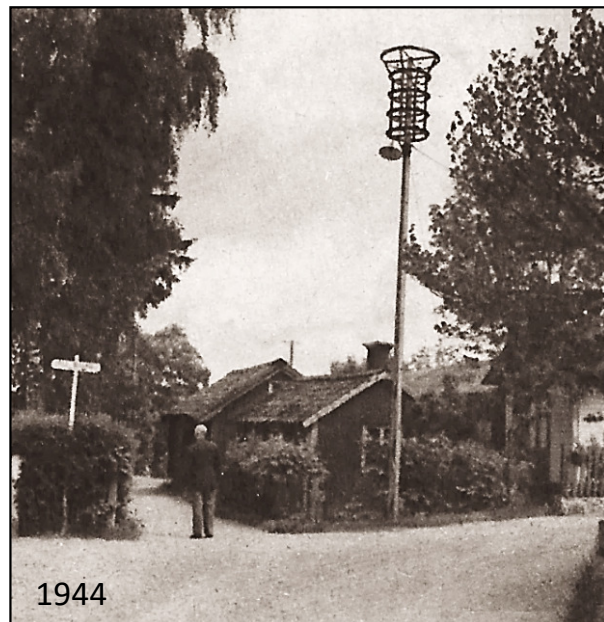
På denna bild tagen 2016 ser vi Vattenfalls lågspänningskabel högst upp. Kabeln under den är kommunens belysningskabel och längst ned sitter telekablarna som går åt olika håll.
